Arco. La villa e il giardino di Giovanni Angerer

Un edificio e un giardino stratificato. Dalla villa al Sanatorio per il clero.

L'intervento sulle componenti architettoniche del giardino- UMST Soprintendenza 2025

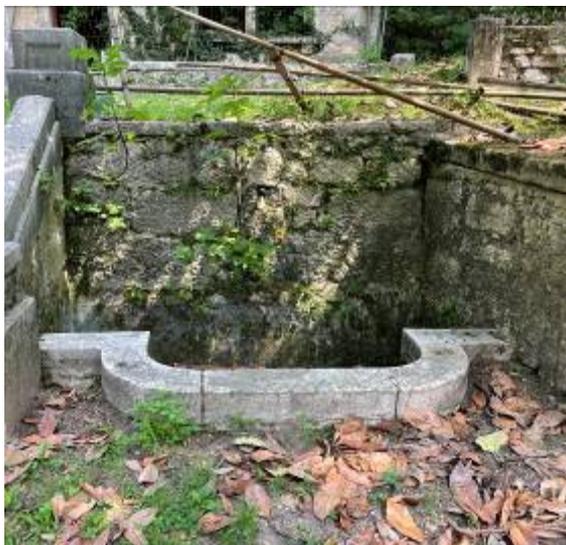
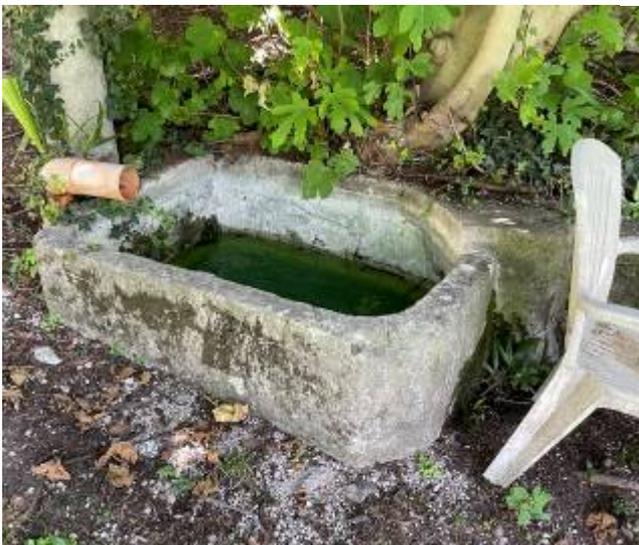
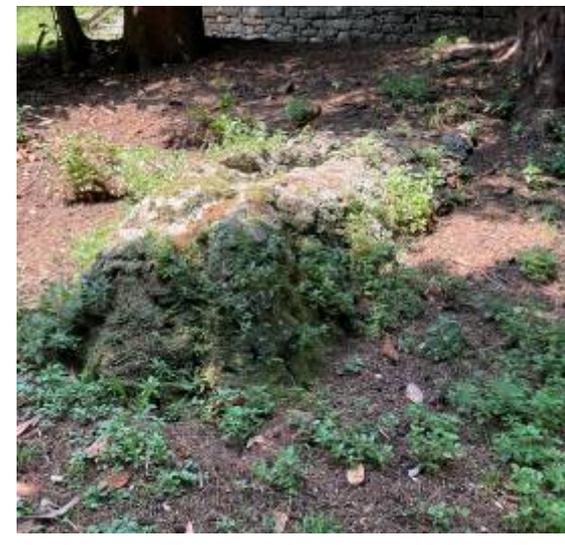
SCHEDA 3. VASCA FONTANA PATERRE^{Ref.} planimetria n.4

8) descrizione dello stato di conservazione del bene: Stato conservativo buono, presenza di patine biologiche diffuse, muschi e licheni caduta di stuccature, piccole fratture e mancanze.

Intervento finalizzato a una riduzione degli effetti del degrado, mantenendo le patine naturali del materiale lapideo, eseguito secondo le seguenti indicazioni metodologiche:

- Rimozione a vasca vuota di depositi superficiali parzialmente coerenti con spazzolini, bisturi, spatole, spugne sintetiche a secco o ad umido, pulitura del fondo con tensioattivo neutro, applicazione di specifico prodotto biocida, asportazione di sedimenti calcarei a bisturi e raschietti, parti smosse o danneggiate e successivo reintegro con malte delle mancanze e delle fessurazioni, inclusi i saggi per la composizione della malta idonea per colorazione e granulometria, applicazione di due o più strati di finitura, pulitura e revisione dei bordi, eventuali velature o abbassamenti tonali, stesa di prodotto impermeabilizzante sul fondo soggetto ad immersione specifica, tipo guaine liquide di copolimeri che mantengono inalterato l'aspetto estetico e compatto del fondo;

-Trattamento biocida della cornice a profilo mistilineo, con prodotti ad ampio spettro d'azione a base di sale quaternario, soluzioni di benzalcloro o cloro a pennello o su carte assorbenti, per rimozione di depositi, patine biologiche e patinaggio, abbondante e ripetuto risclacquo con acqua demineralizzata, eventuale ripasso a bisturi di muschi e licheni, applicazione di impacchi assorbenti, addizionati di ammonio carbonato per la rimozione di depositi resistenti, estrazione dei sali solubili e dei residui di sali organici utilizzati per le operazioni di pulitura. Eventuali macchie di ruggine saranno rimosse mediante impacchi complessanti a base di E,D,T,A, ed ammoniaca;

- Rimozione meccanica di stuccature instabili o giudicate incongrue;

- Consolidamento di parti fessurate o in pericolo di distacco con resine epossidiche anche con introduzione di petri in acciaio inox AISI 316 su rotture e fessurazioni, compresa perforazione e chiusura di fori;

- Stuccature e risarcimento a livello di fessurazioni, fratturazioni e cadute degli strati d'intonaco, inclusi i saggi per la composizione della malta idonea per colorazione e granulometria, applicazione di due o più strati di finitura, pulitura e revisione dei bordi, eventuali velature o abbassamenti tonali, Protezione finale delle superfici lapidee esposte al dilavamento con prodotti idonei al litigio.

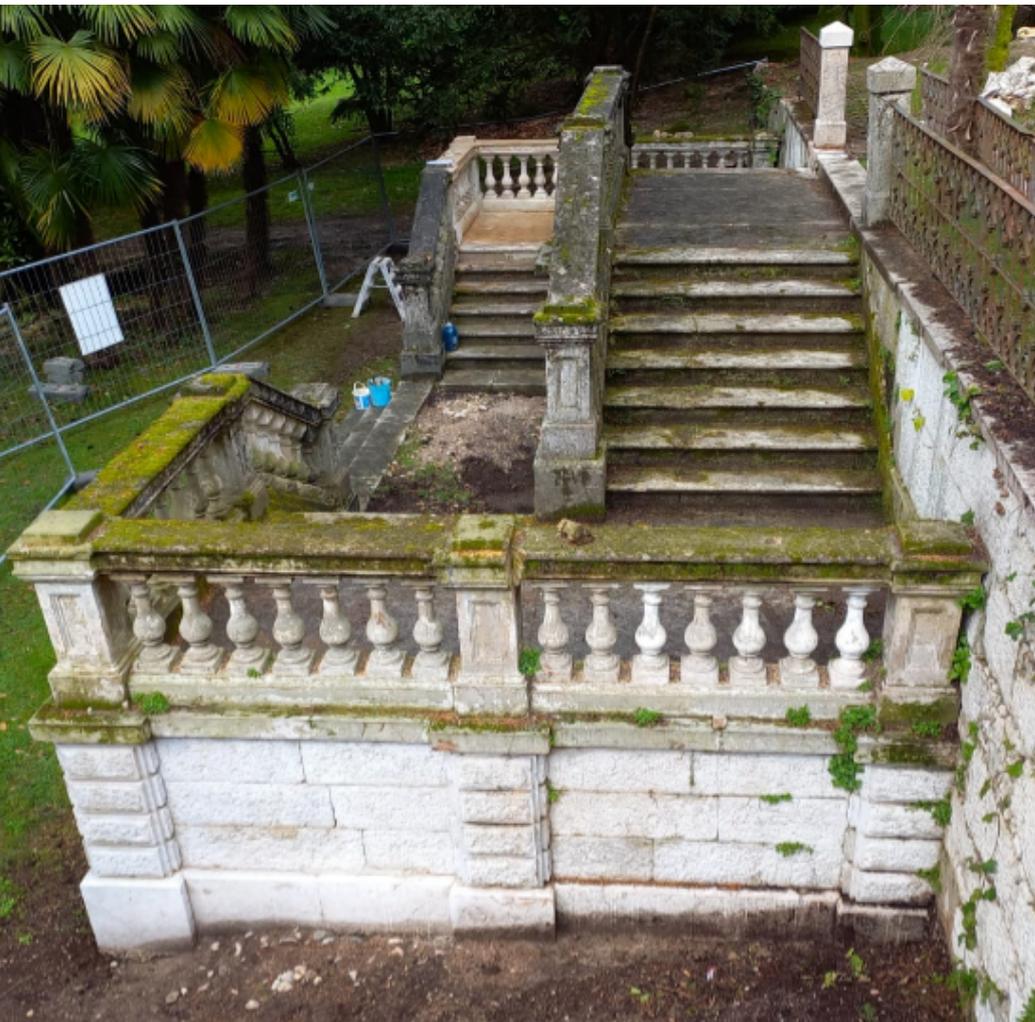
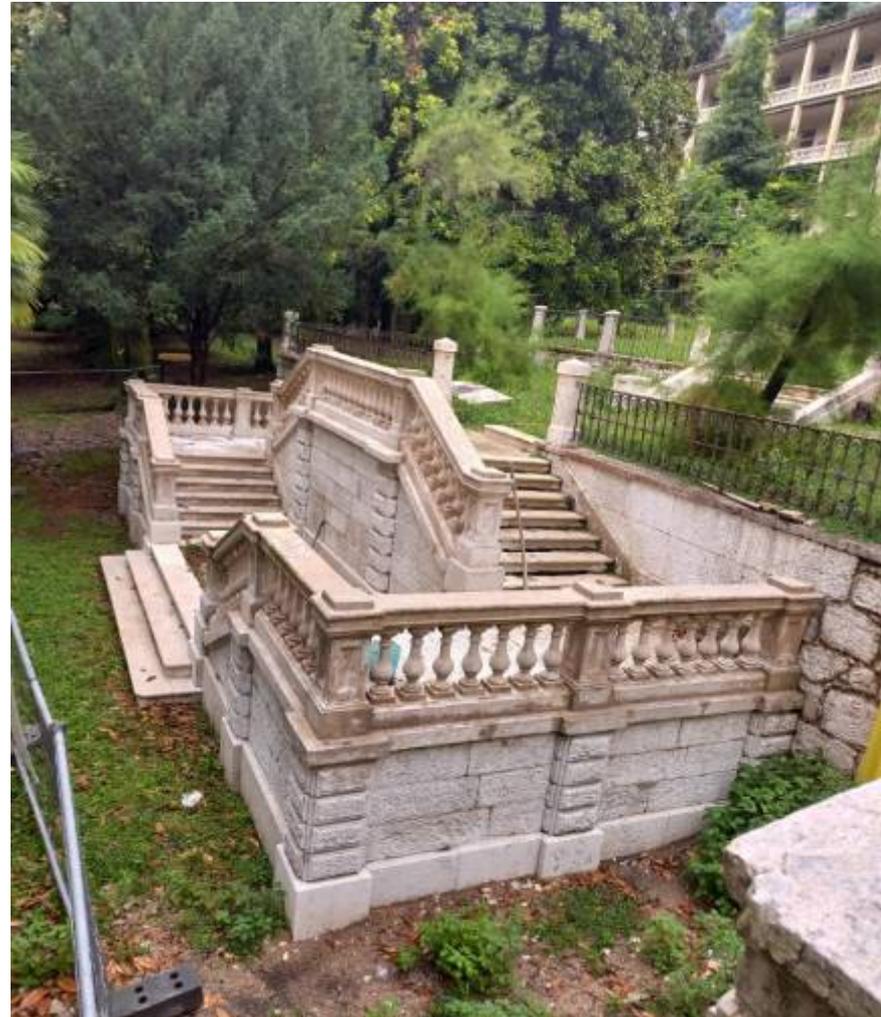
La scalinata del parterre prima e dopo l'intervento di pulitura e restauro

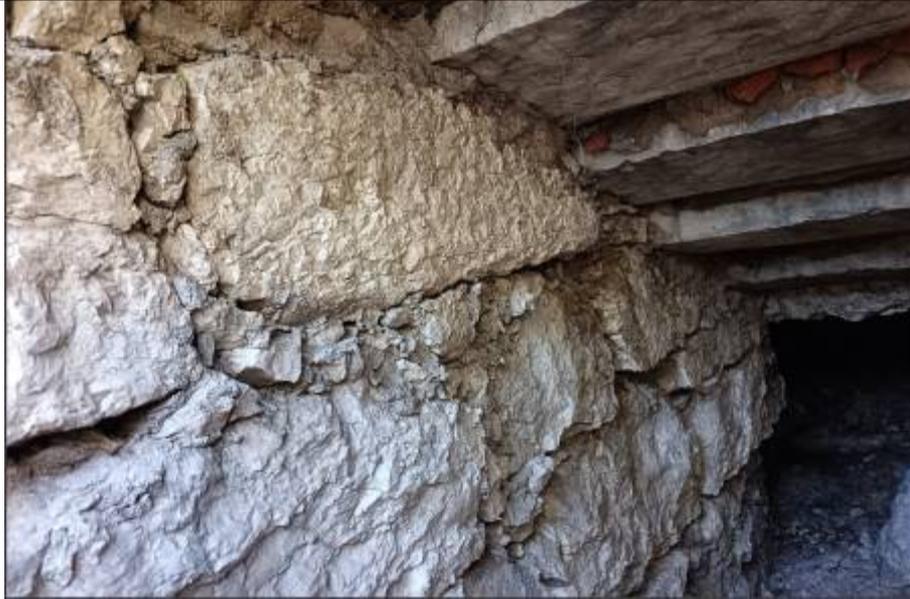
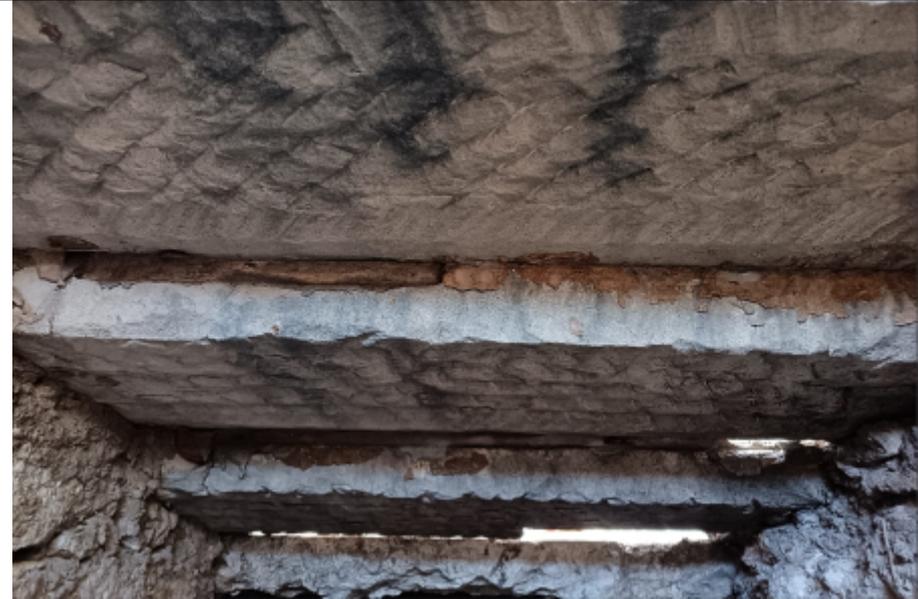
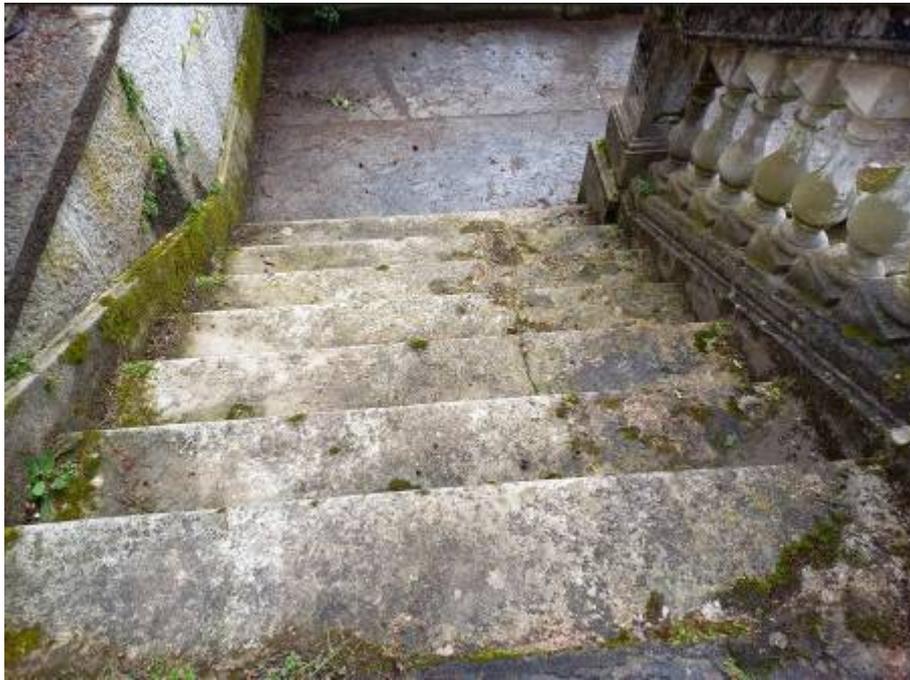
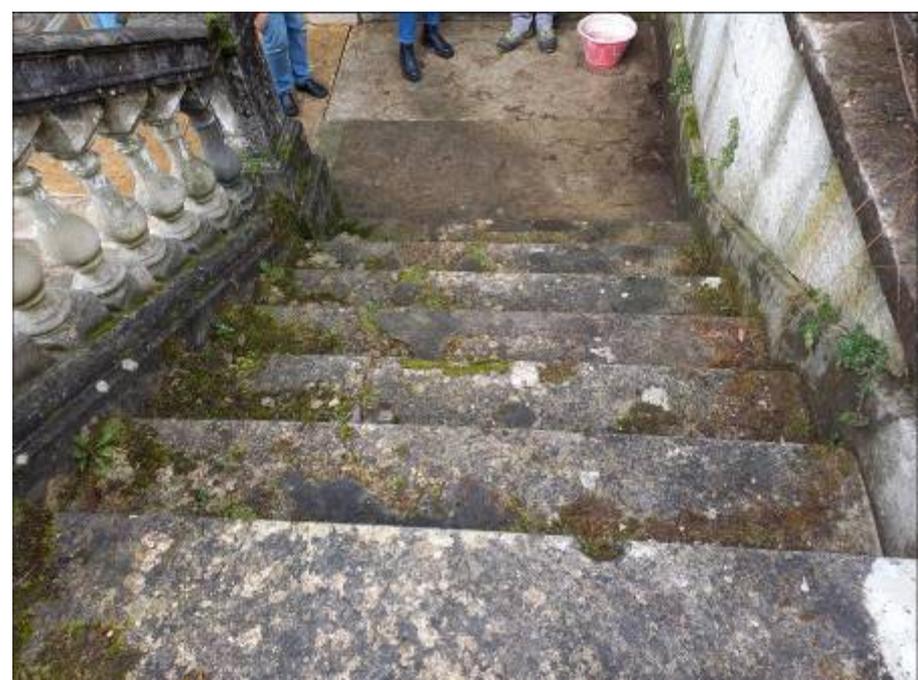
Il dissesto della scalinata del parterre riscontrato durante i lavori

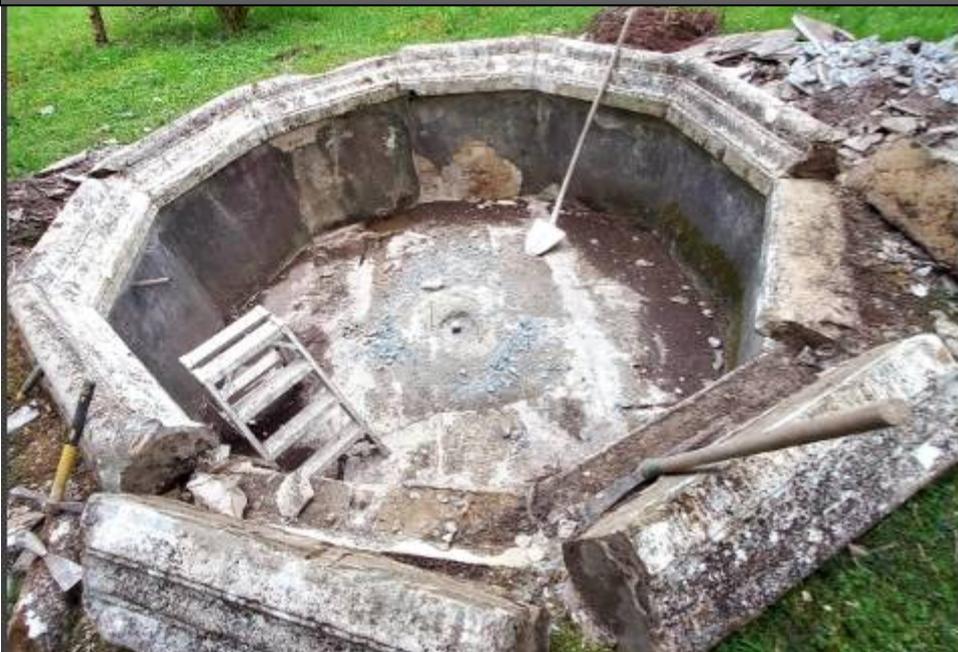
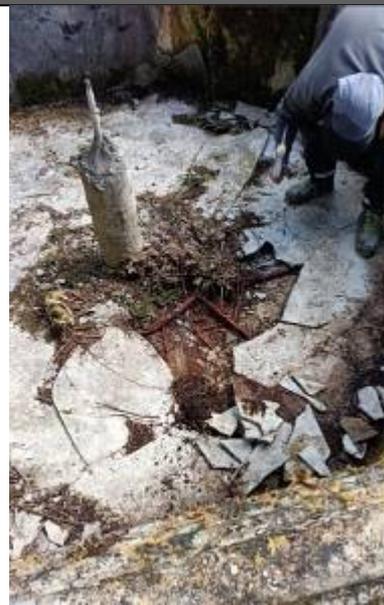
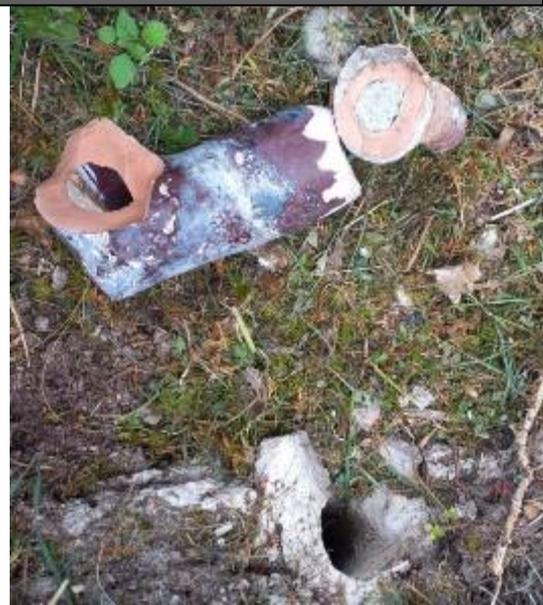
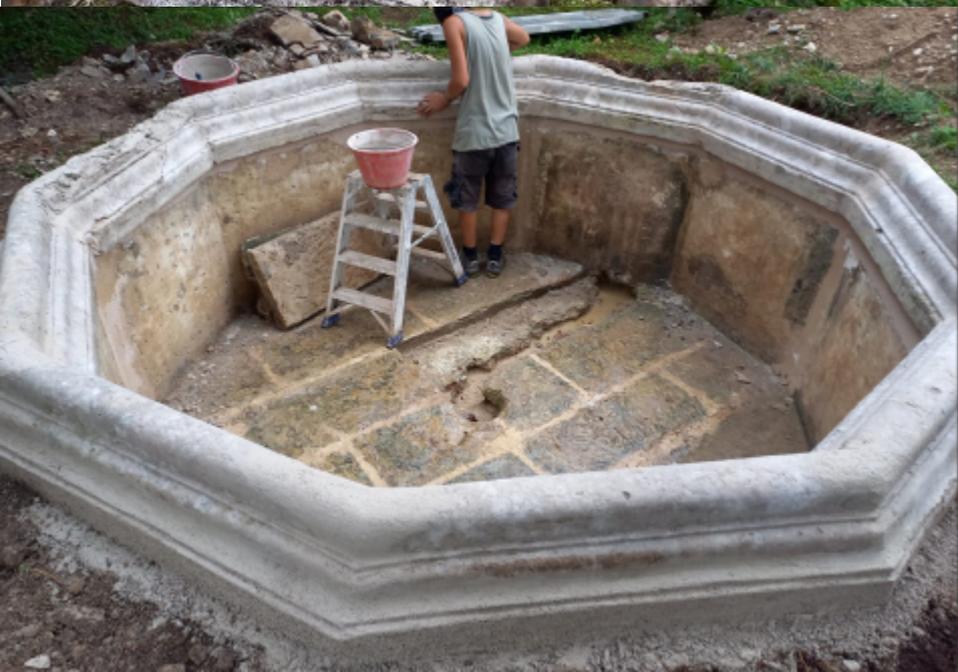
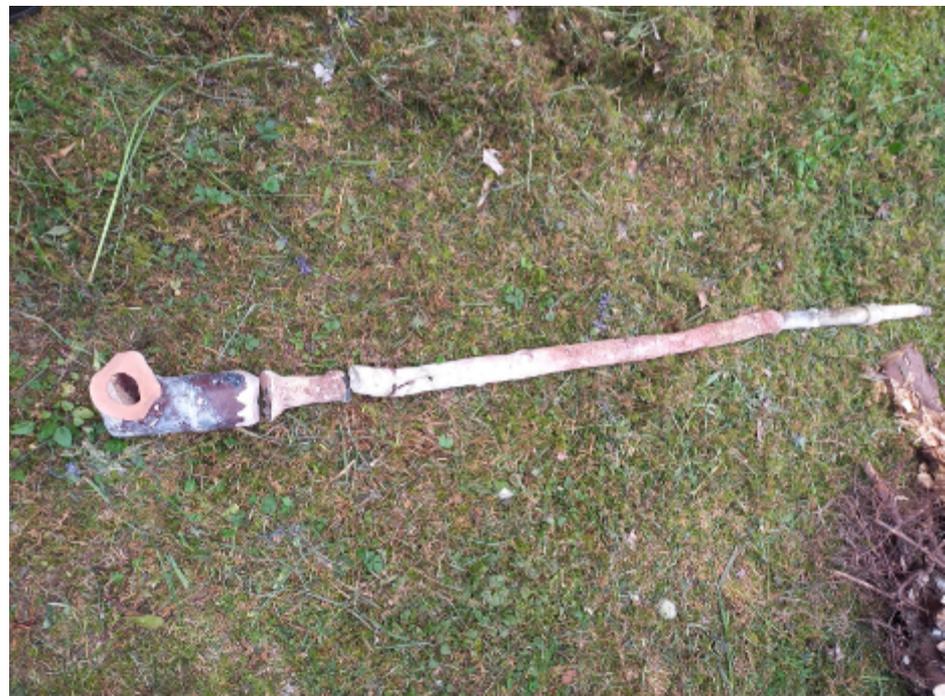
La vasca superiore, il particolare stato di degrado e gli impianti originali
