PROVINCIA AUTONOMA DI TRENTO  
DIPARTIMENTO DI PROTEZIONE CIVILE FORESTE E FAUNA  
SERVIZIO GEOLOGICO

**CIMA FALKNER – DOLOMITI DI BRENTA**  
**EVENTI DI CROLLO LUGLIO-AGOSTO 2025**  
RELAZIONE TECNICA

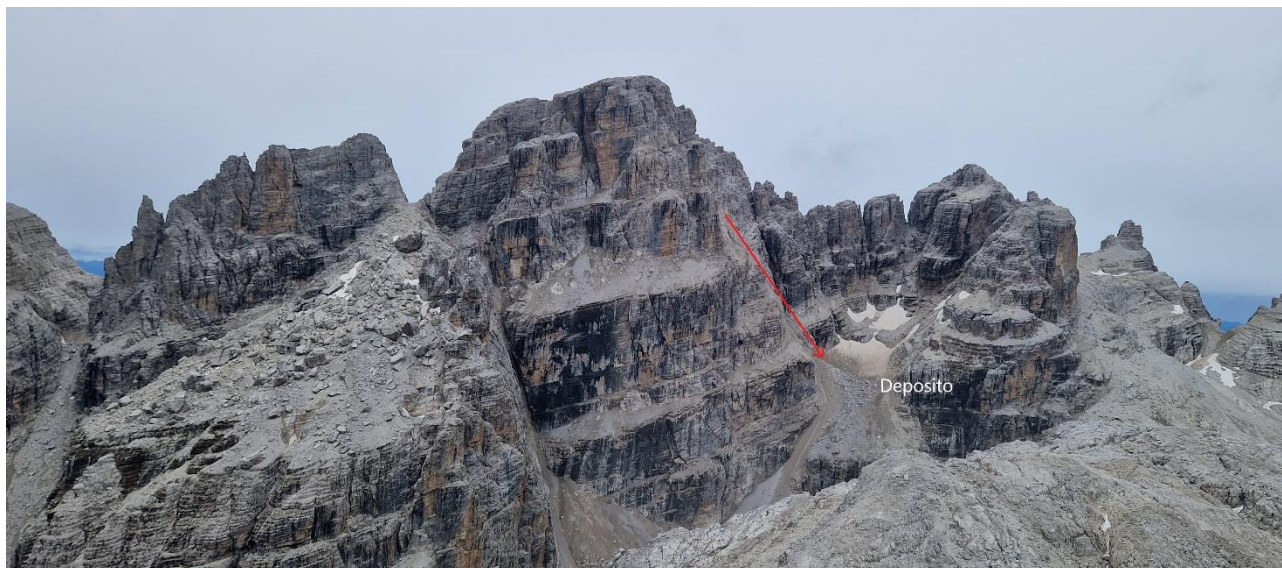
In data 27 luglio 2025 si è verificato un evento di crollo dal versante sud-occidentale di Cima Falkner nelle Dolomiti di Brenta (Figura 5).

*Figura 5: Il versante ovest di Cima Falkner dopo il primo evento. La freccia rossa indica la direzione del crollo. È ben visibile il deposito sopra agli accumuli di neve vecchia.*

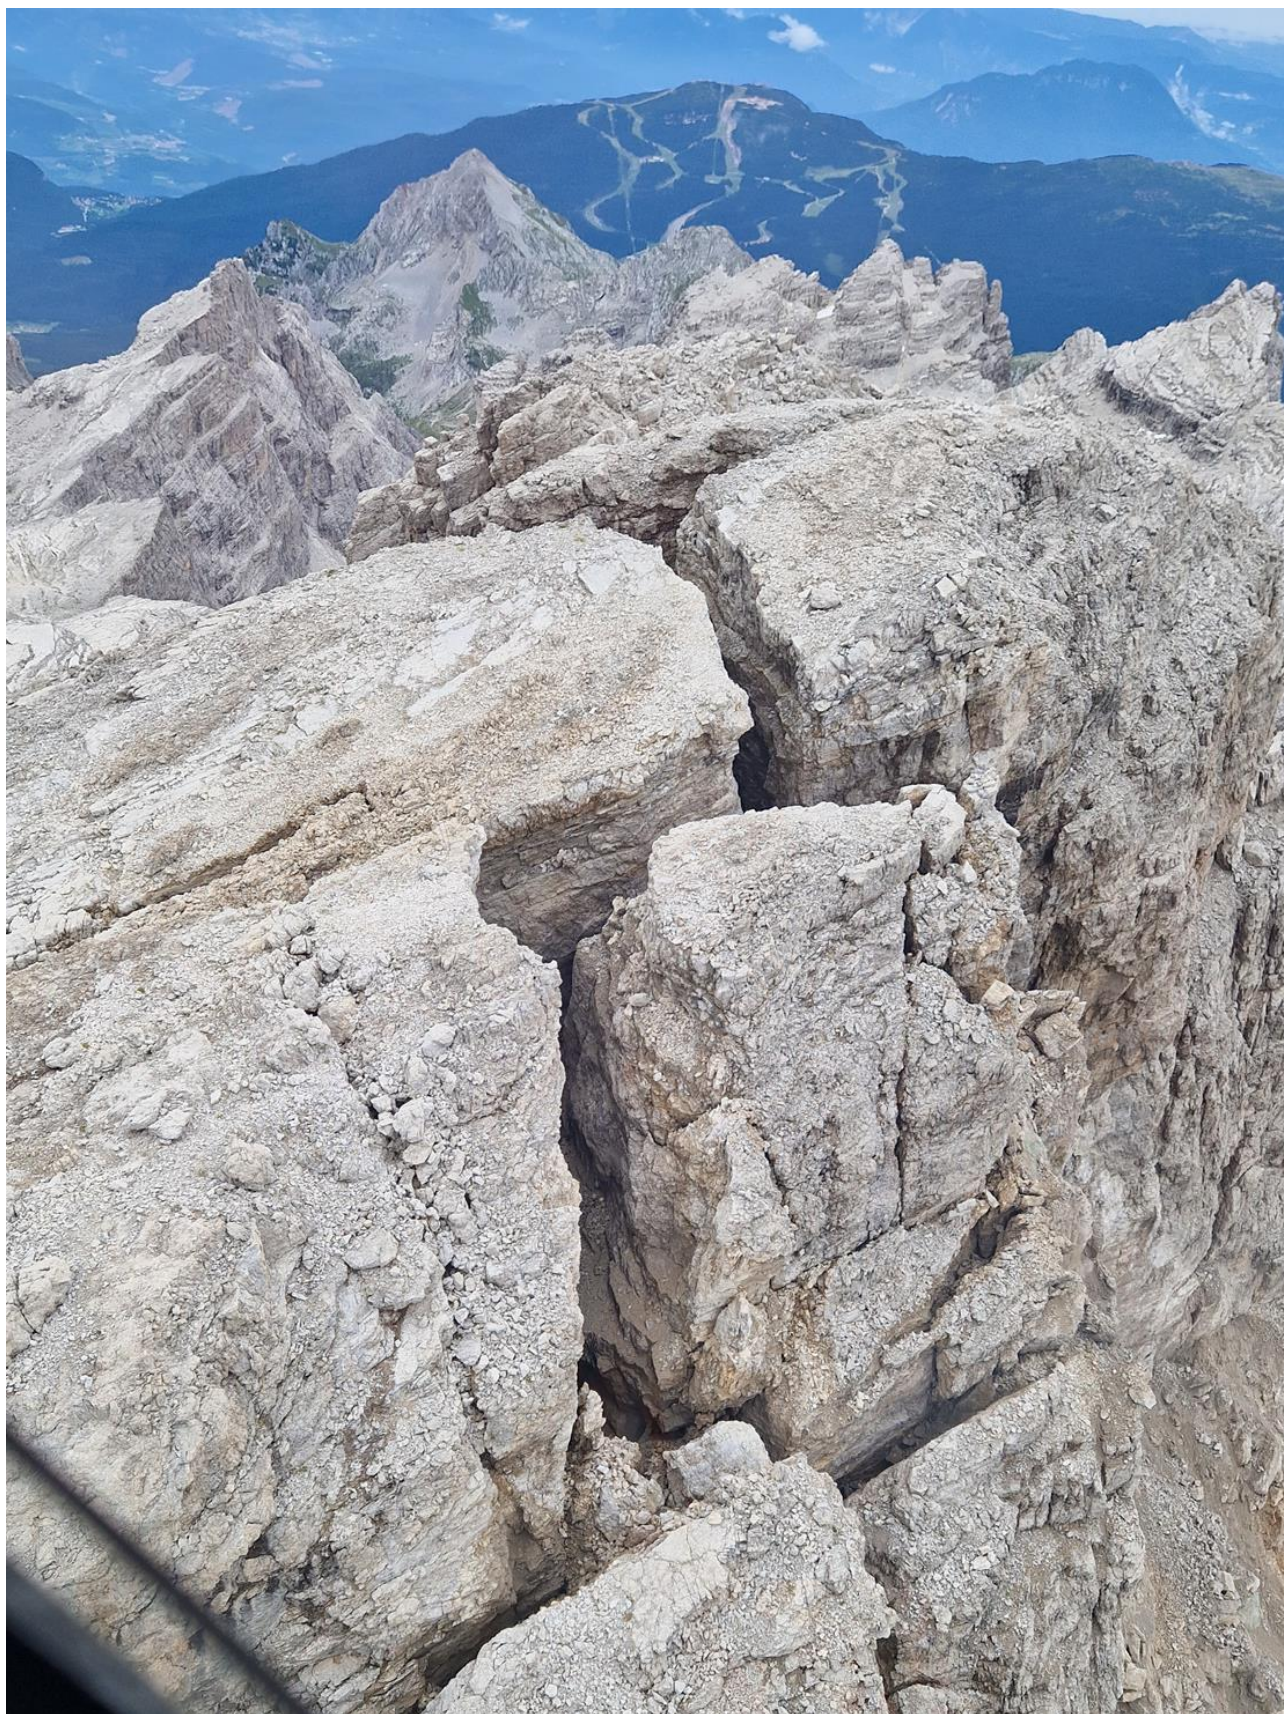
*Figura 7: Particolare delle fratture presenti sulla cima al 28 luglio 2025*

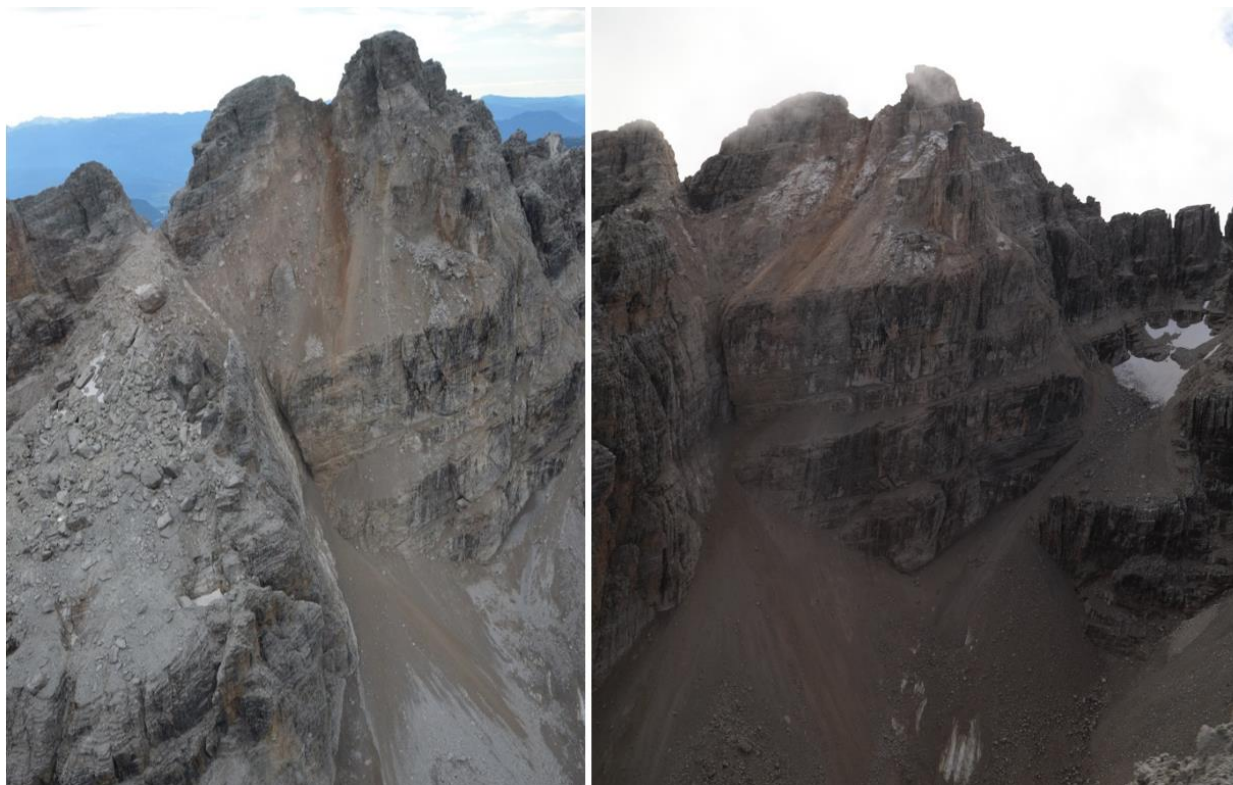
In data 01 agosto 2025 si è verificato un secondo evento di crollo massivo (rock avalanche), con volume notevolmente superiore al precedente, che ha interessato buona parte della porzione sommitale di Cima Falkner, andando a modificare completamente l'aspetto della montagna.

*Figura 14: Il versante ovest di Cima Falkner dopo il secondo evento.*

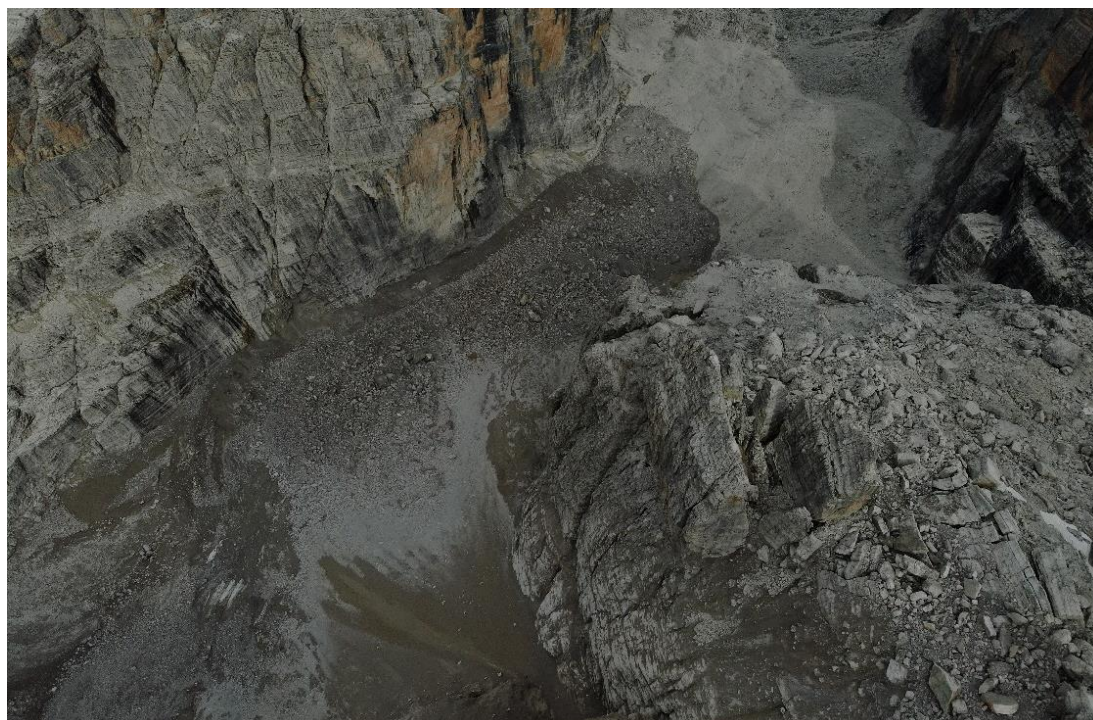
*Figura 15: vista dell'area di deposito relativo al secondo crollo*

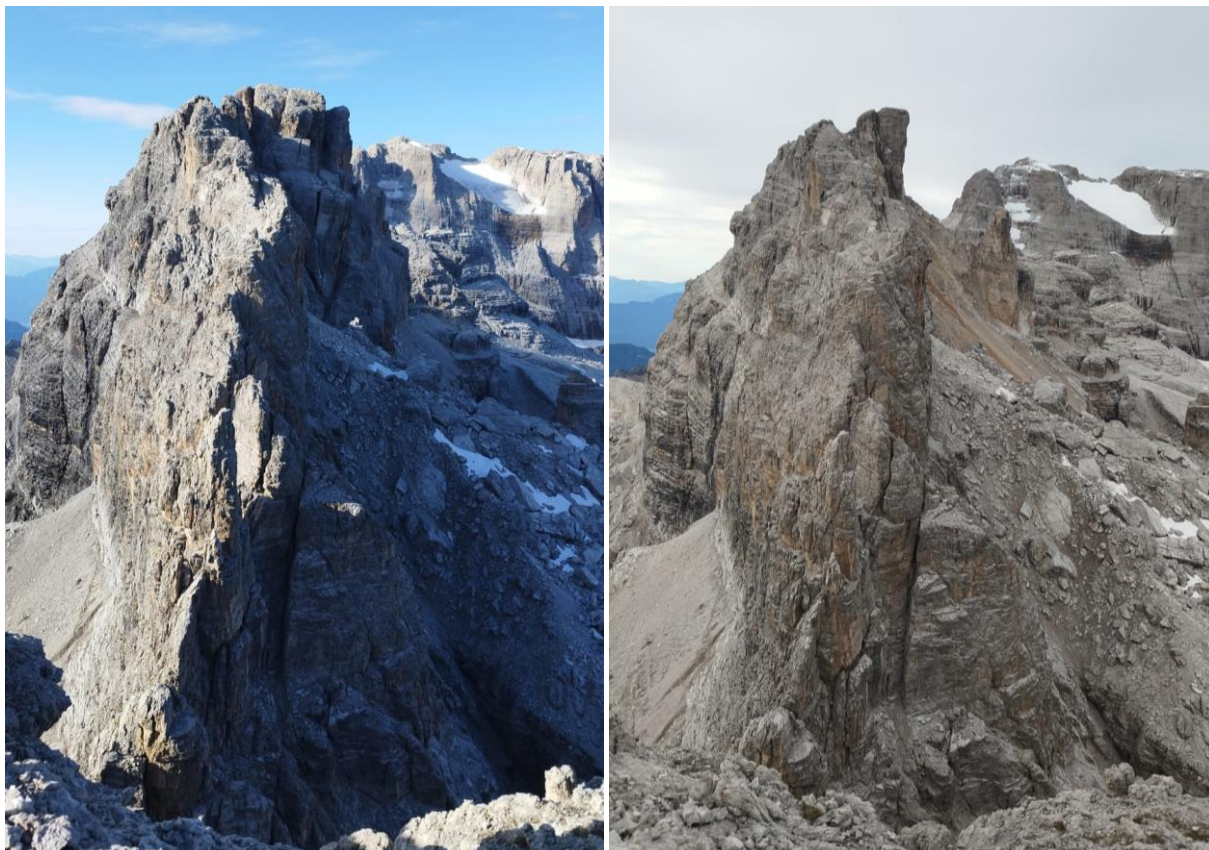
*Figura 16: Confronto fotografico 29 luglio2025/ 03 agosto2025*

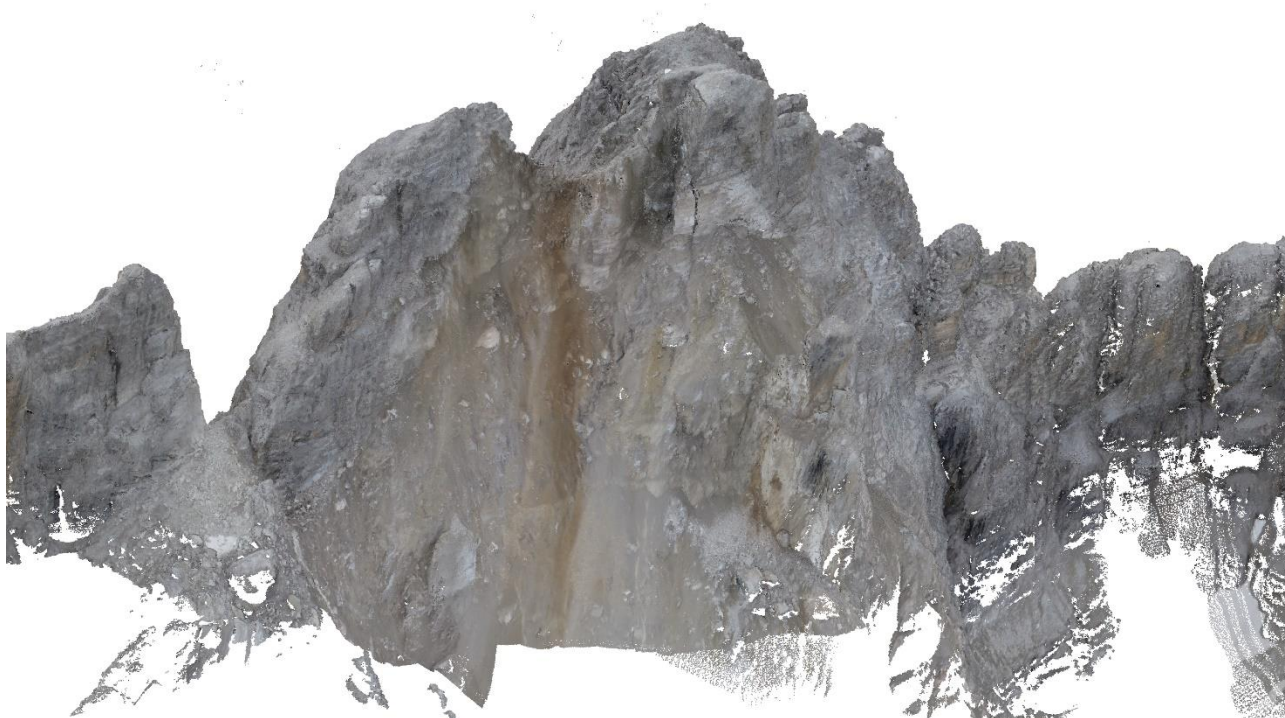
Dal rilievo del 04 agosto 2025 è stato inoltre possibile individuare ed estrapolare il piano di scivolamento su cui si è sviluppato con probabilità il secondo crollo: si tratta di una superficie con immersione media 290÷310 e inclinazione media 45÷55°.

*Figura 19: Confronto tra le nuvole di punti del 29 luglio (sopra) e 03 agosto (sotto)*

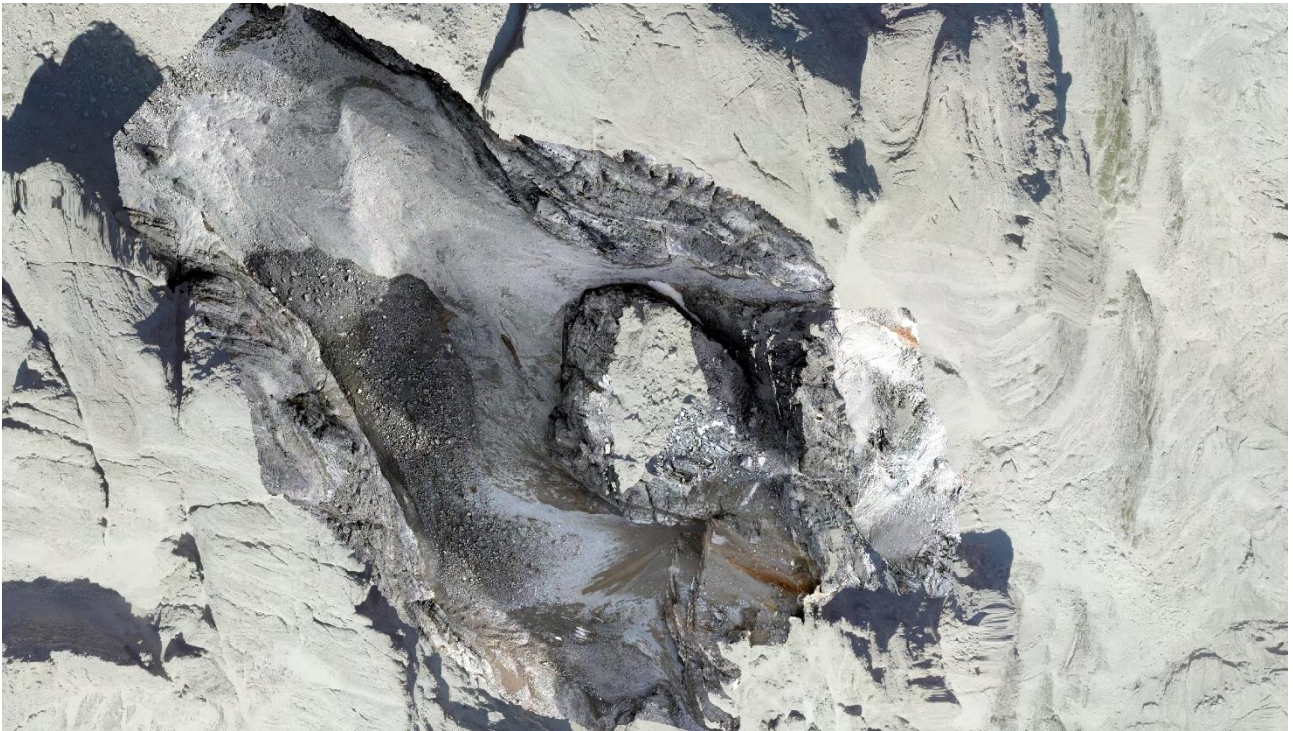
Figura 22: Ortomosaico del deposito (rilievo del 04 settembre 2025) su ortofoto PAT 2023

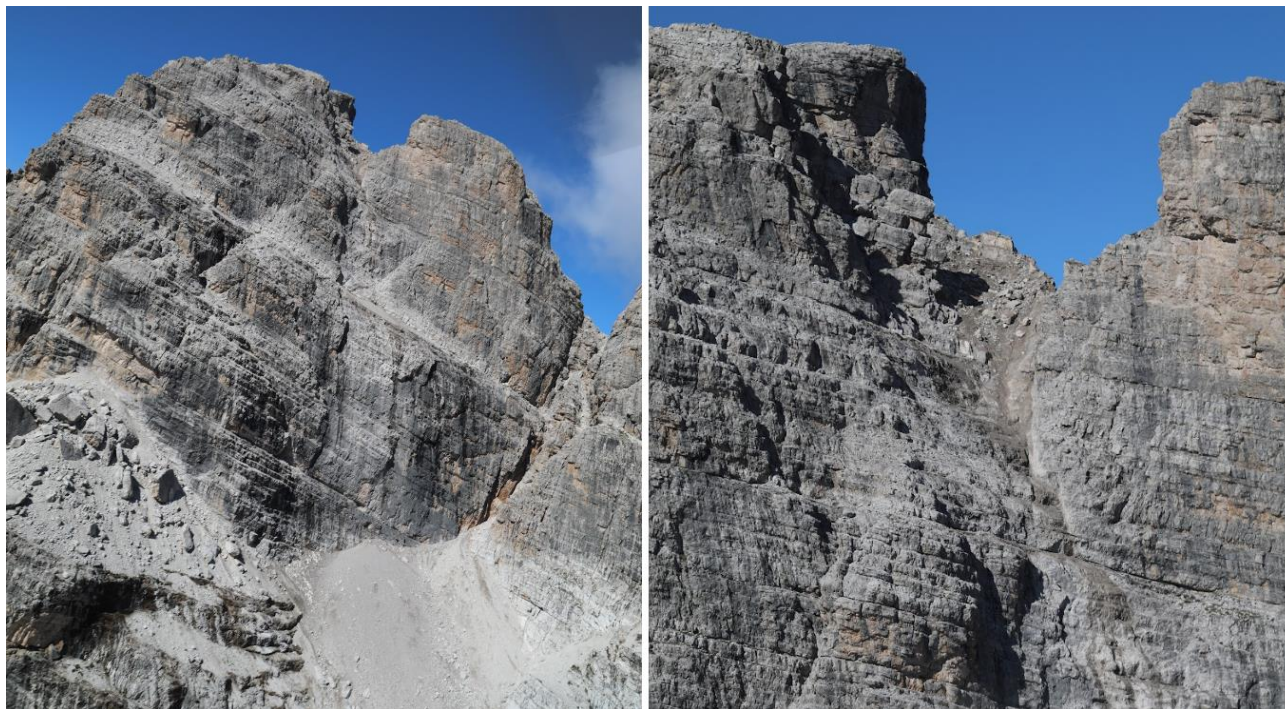
Anche sulla parte sommitale della parete orientale, in corrispondenza della nuova forcilla venutasi a creare a seguito del crollo avvenuto il 01 agosto 2025, è presente del materiale instabile (Figura 34) che potrebbe cadere andando ad interessare il Sentiero Benini, come già avvenuto in occasione dei crolli precedenti. Inoltre, l'ammasso roccioso in corrispondenza della forcilla appare evidentemente ammalorato (Figura 35), pertanto non è possibile escludere ulteriori evoluzioni del fenomeno che vadano ad interessare entrambi i versanti.

*Figura 34: Parete est di Cima Falkner, tagliata dalla cengia su cui passa il Sentiero Benini. A destra: Particolare del materiale potenzialmente instabile.*

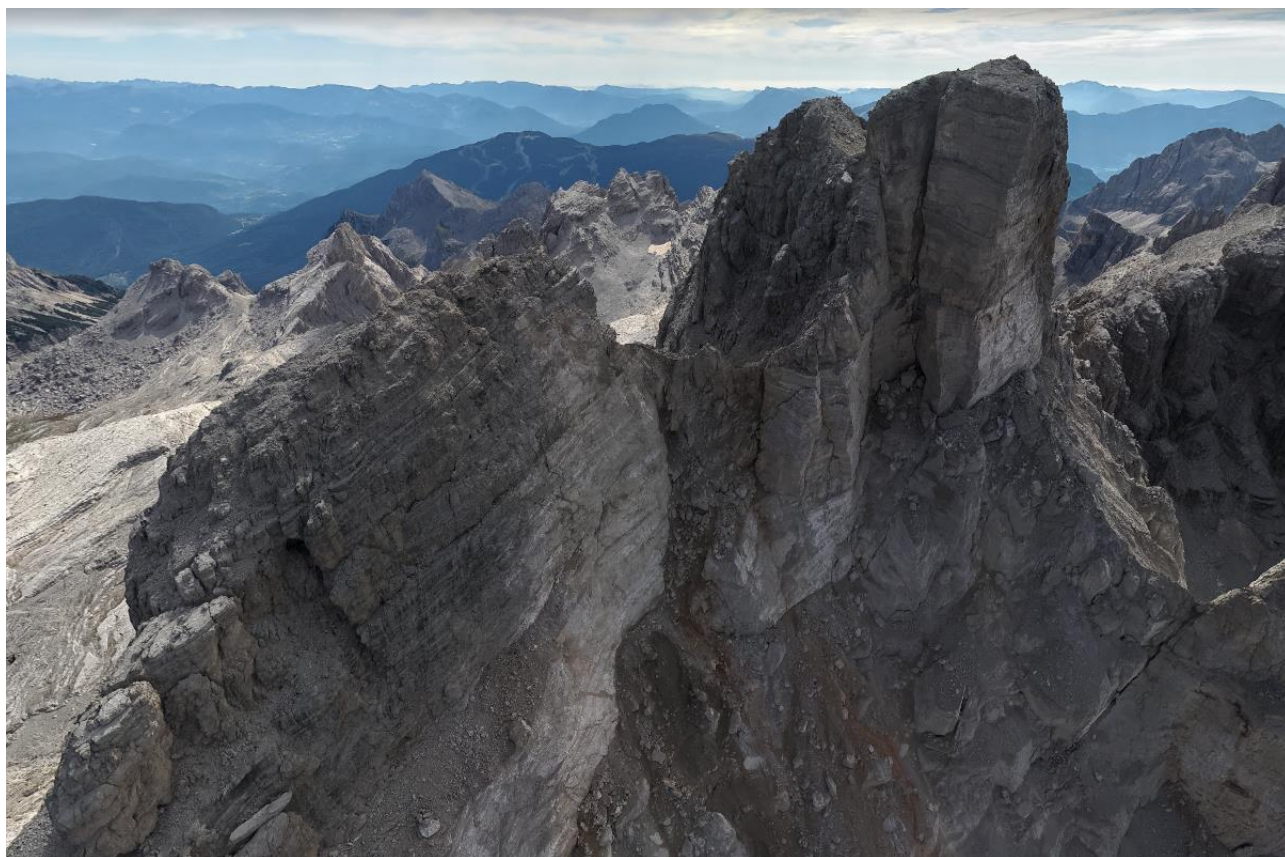
*Figura 35: panoramica da drone della cima (08 settembre 2025). La porzione di roccia in corrispondenza della nuova forcella appare evidentemente ammalorata.*
