Arco. La villa e il giardino di Giovanni Angerer

Un edificio e un giardino stratificato. Dalla villa al Sanatorio per il clero.

L'intervento sulle componenti architettoniche del giardino- UMST Soprintendenza 2025

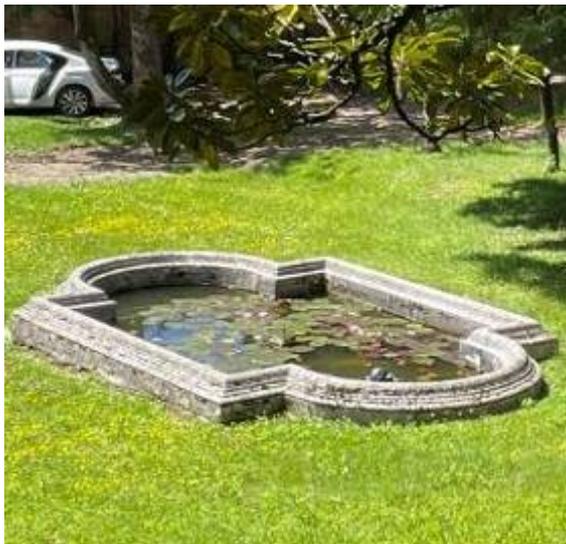
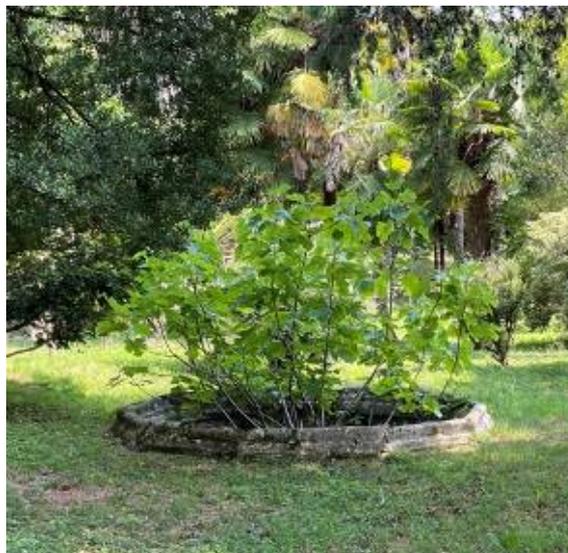
SCHEDA 3. VASCA FONTANA PATERRE^{Ref.} planimetria n.4

Fontana a morfologia mistilinea, quadrata e biobotta sui fronti sud e nord, definita da una cornice modanata a blocchi lapidei, avvolti con finitura a gradina.

La vasca ipogea è eseguita in pietrame con rivestimento cementizio; è munita al centro di un erogatore a spuzzo centrale e sistema idraulico di adduzione e scarico, è profonda circa un metro.

2) titolo o definizione del bene: Vasca in forma quadrata biobotta della fontana centrale del parterre del giardino, collocata in asse al prospetto principale alla villa.

8) descrizione dello stato di conservazione del bene: Stato conservativo buono, presenza di patine biologiche diffuse, muschi e licheni caduta di stuccature, piccole fratture e mancanze.

Intervento finalizzato a una riduzione degli effetti del degrado, mantenendo le patine naturali del materiale lapideo, eseguito secondo le seguenti indicazioni metodologiche:

- Rimozione a vasca vuota di depositi superficiali parzialmente coerenti con spazzolini, bisturi, spatole, spugne sintetiche a secco o ad umido, pulitura del fondo con tensioattivo neutro, applicazione di specifico prodotto biocida, asportazione di sedimenti calcarei a bisturi e raschietti, parti smosse o danneggiate e successivo reintegro con malte delle mancanze e delle fessurazioni, inclusi i saggi per la composizione della malta idonea per colorazione e granulometria, applicazione di due o più strati di finitura, pulitura e revisione dei bordi, eventuali velature o abbassamenti tonali, stesa di prodotto impermeabilizzante sul fondo soggetto ad immersione specifica, tipo guaine liquide di copolimeri che mantengono inalterato l'aspetto estetico e compatto del fondo;

-Trattamento biocida della cornice a profilo mistilineo, con prodotti ad ampio spettro d'azione a base di sale quaternario, soluzioni di benzalcloro o cloro a pennello o su carte assorbenti, per rimozione di depositi, patine biologiche e patinaggio, abbondante e ripetuto risclacquo con acqua demineralizzata, eventuale ripasso a bisturi di muschi e licheni, applicazione di impacchi assorbenti, addizionati di ammonio carbonato per la rimozione di depositi resistenti, estrazione dei sali solubili e dei residui di sali organici utilizzati per le operazioni di pulitura. Eventuali macchie di ruggine saranno rimosse mediante impacchi complessanti a base di E,D,T,A, ed ammoniaca;

- Rimozione meccanica di stuccature instabili o giudicate incongrue;

- Consolidamento di parti fessurate o in pericolo di distacco con resine epossidiche anche con introduzione di petri in acciaio inox AISI 316 su rotture e fessurazioni, compresa perforazione e chiusura di fori;

- Stuccature e risarcimento a livello di fessurazioni, fratturazioni e cadute degli strati d'intonaco, inclusi i saggi per la composizione della malta idonea per colorazione e granulometria, applicazione di due o più strati di finitura, pulitura e revisione dei bordi, eventuali velature o abbassamenti tonali, Protezione finale delle superfici lapidee esposte al dilavamento con prodotti idonei al litigio.

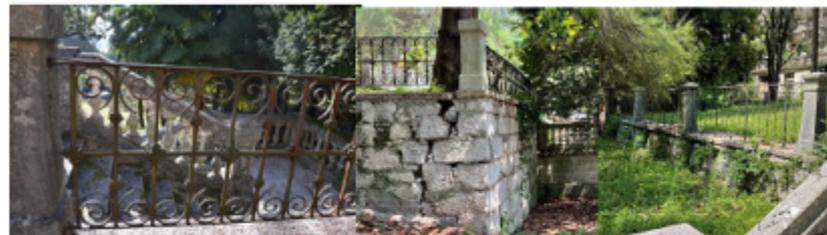
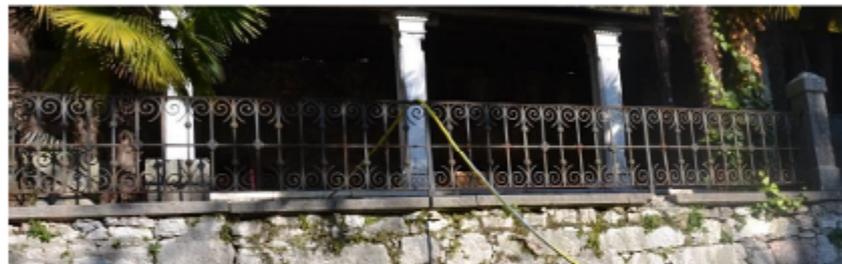
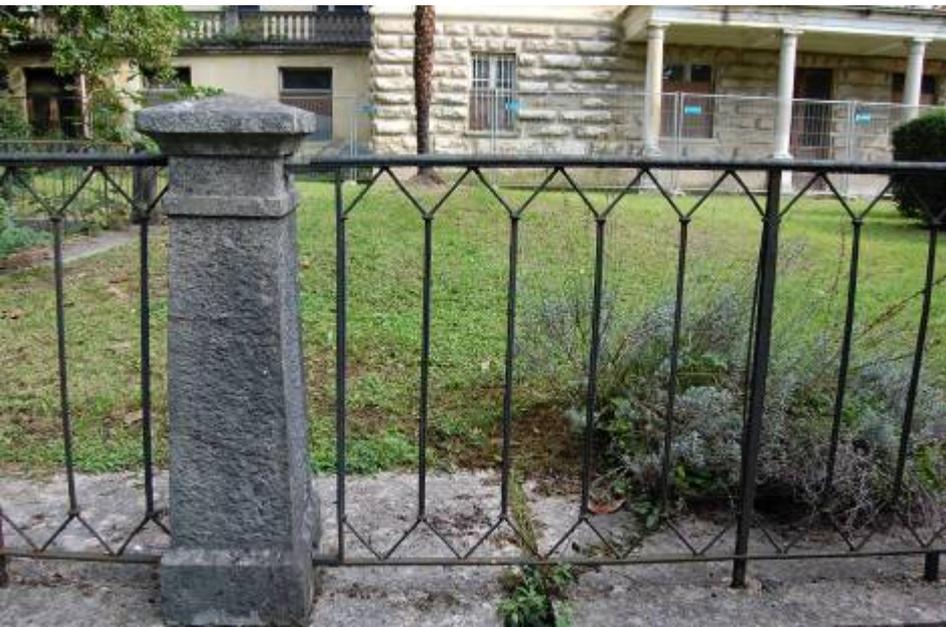
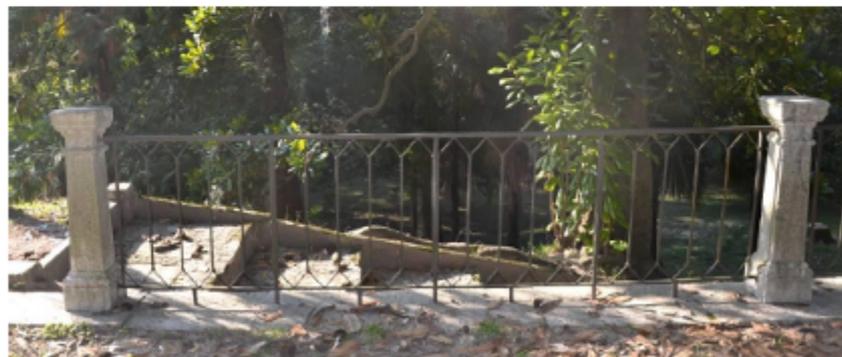
SCHEDA INTERVENTO 1

PARAPETTI A PILASTRINI LAPIDEI SUI PARTERRE FORMALI DELLA VILLA

Parapetti con pilastri lapidei monolitici scolpiti su cordatura continua in lastre posate sulle murature, ringhiera in ferro battuto.

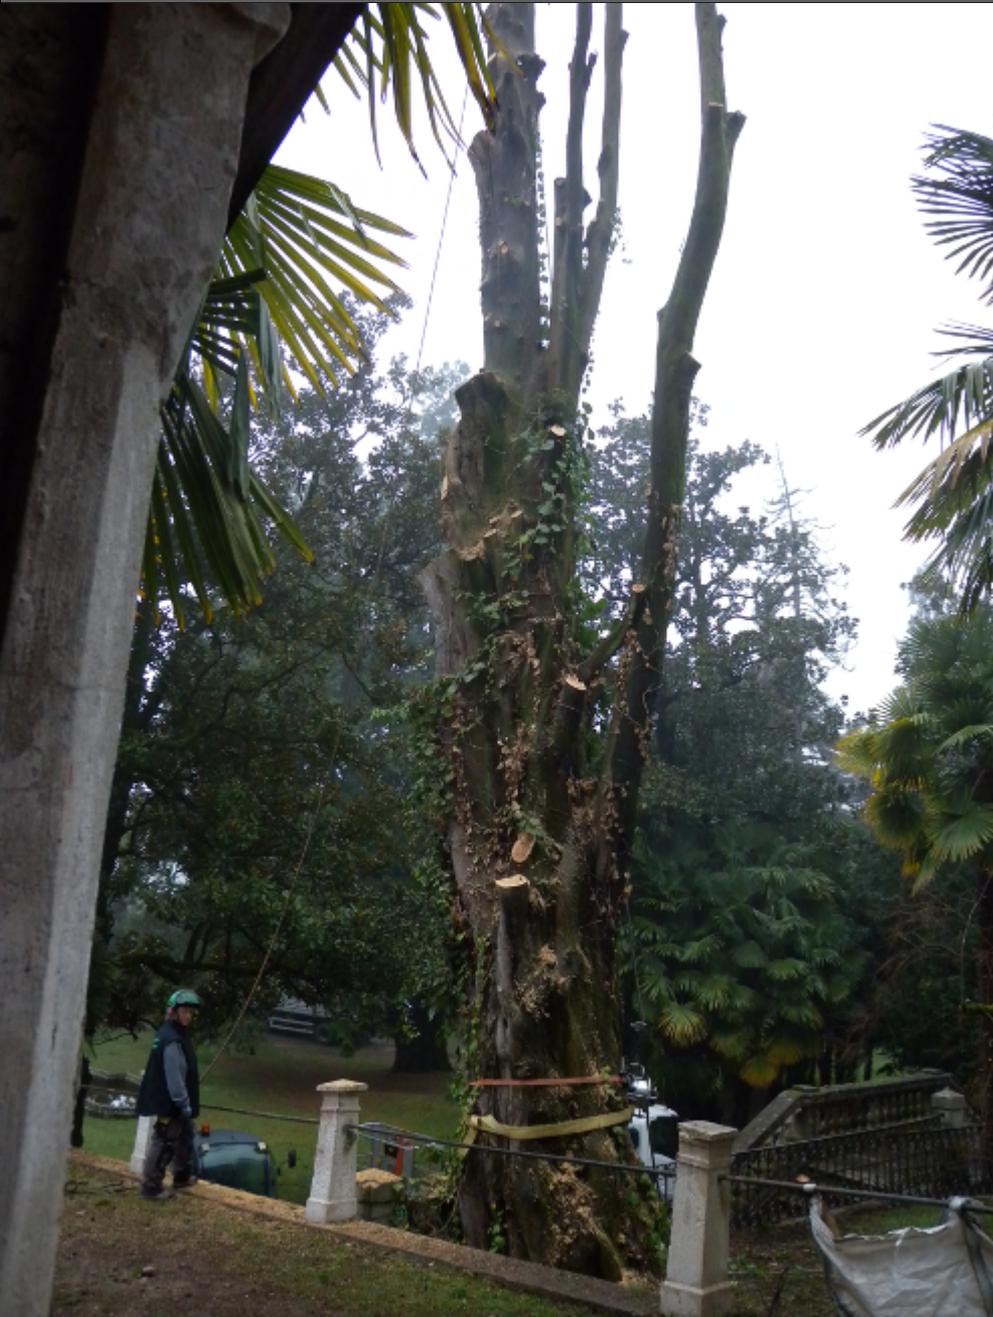
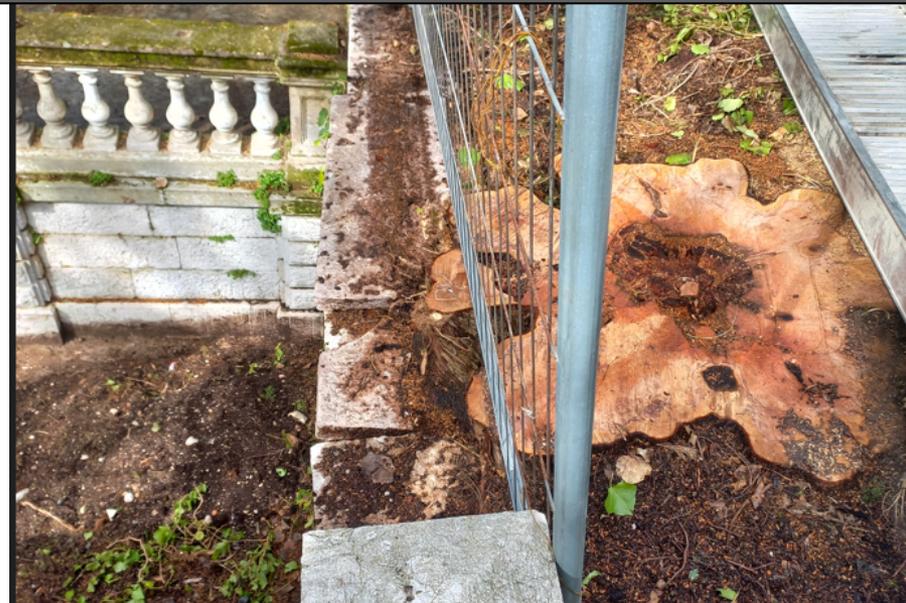
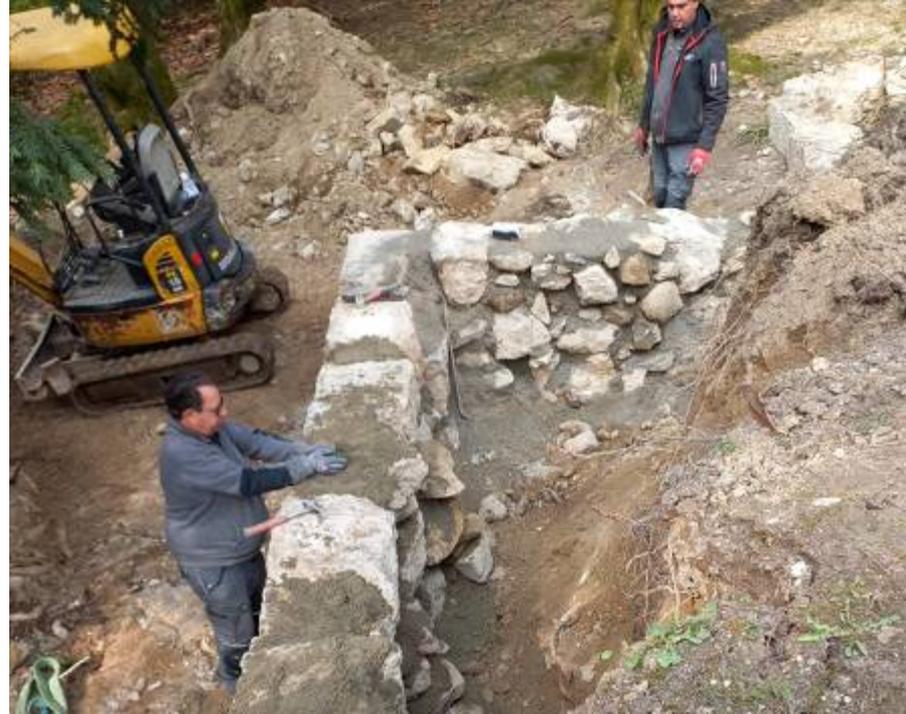
L'intervento di messa in sicurezza del podio del parterre – APOP Servizio opere civili 2025

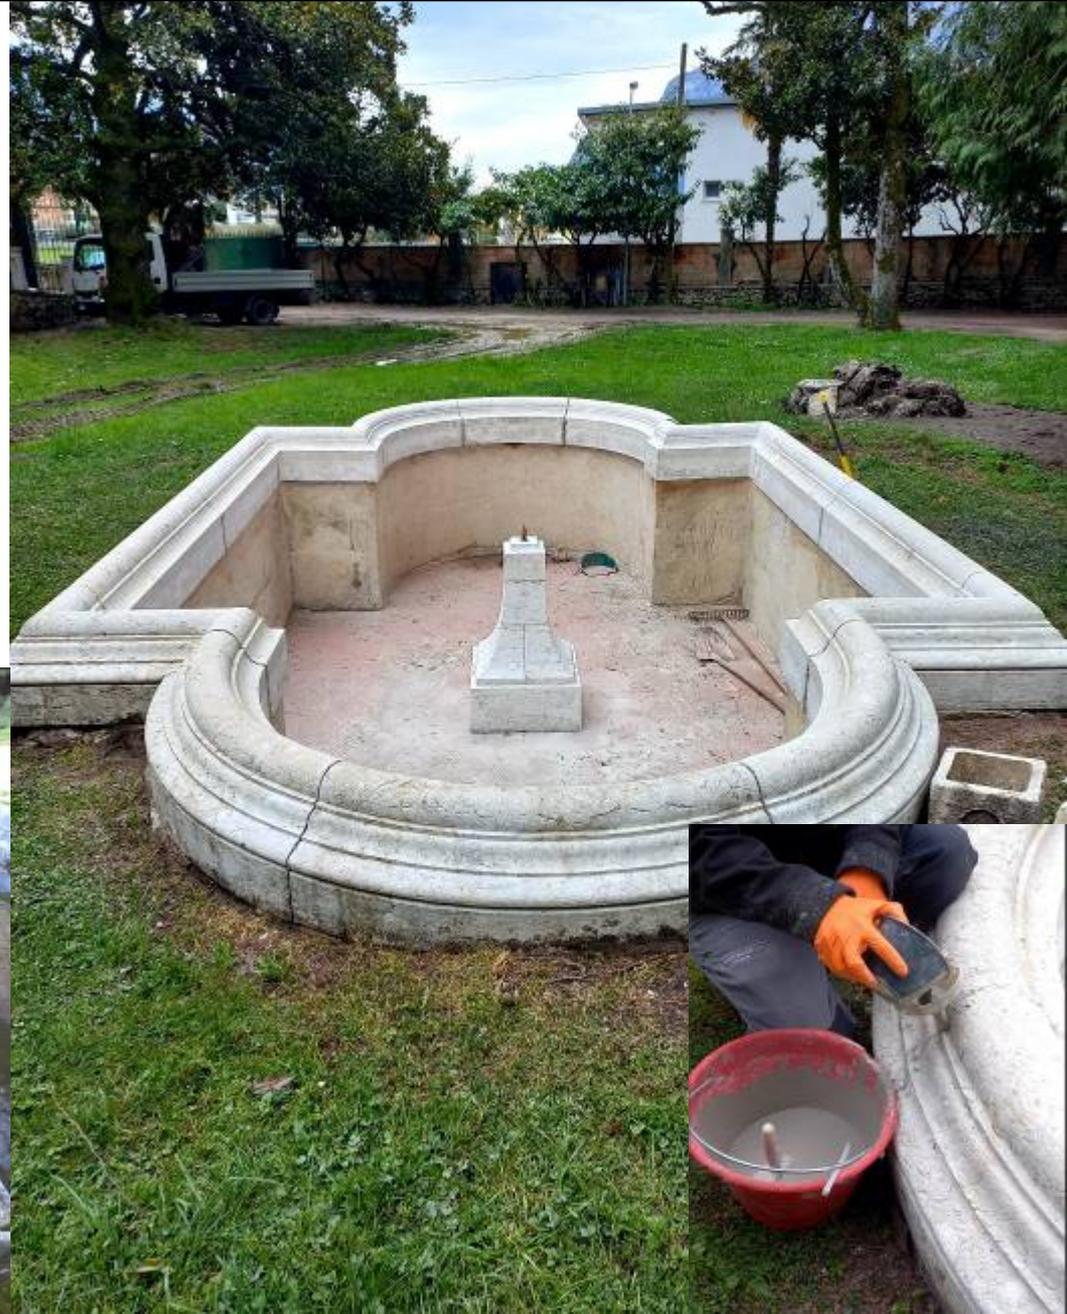
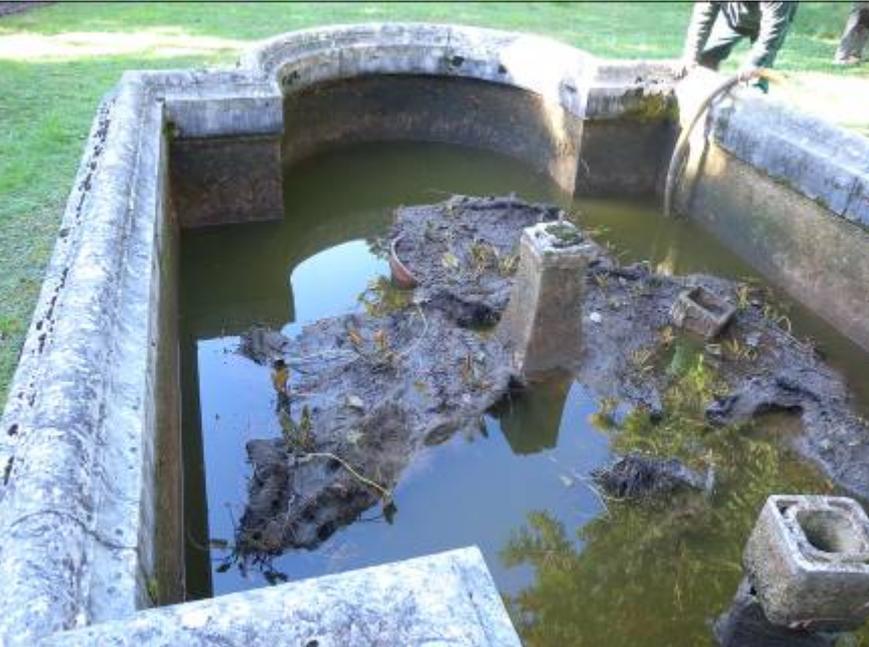
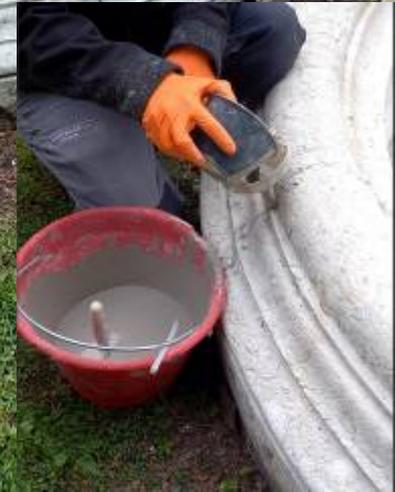
La vasca del parterre durante la pulitura e il restauro

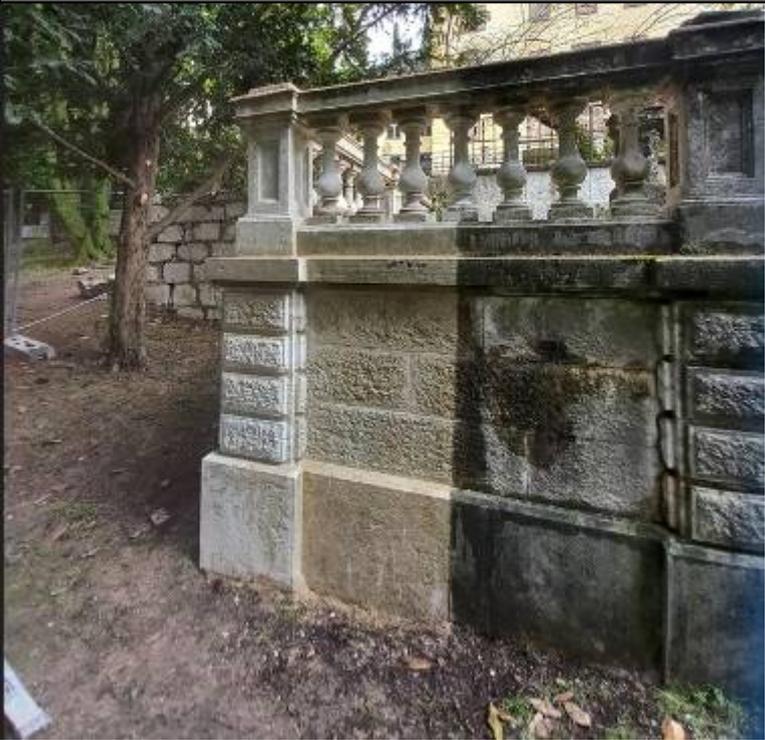
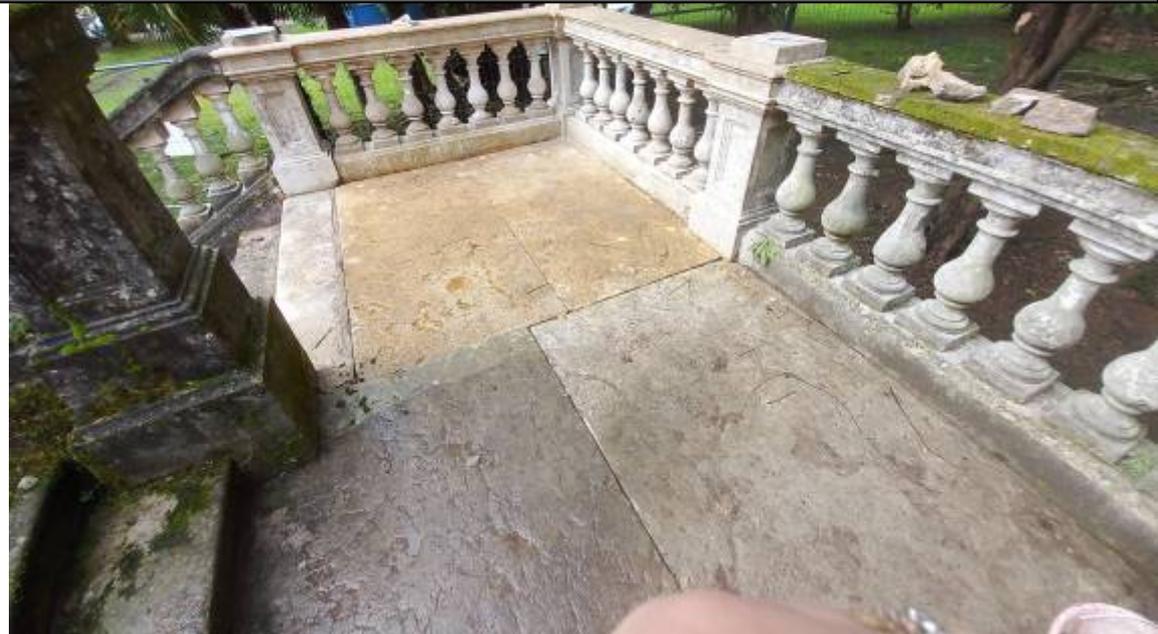
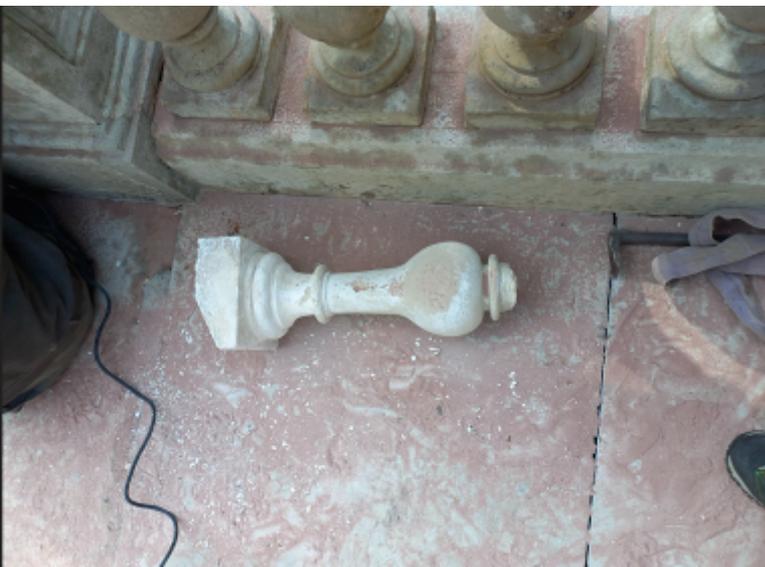
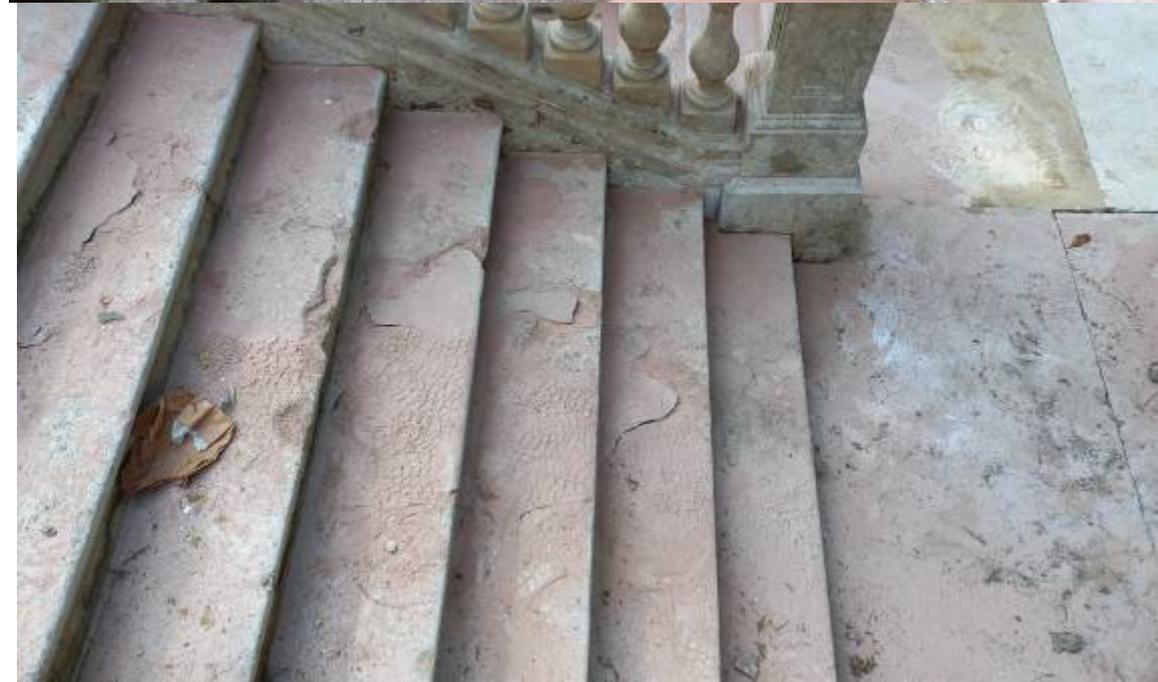
Il dissesto della scalinata del parterre riscontrato durante i lavori

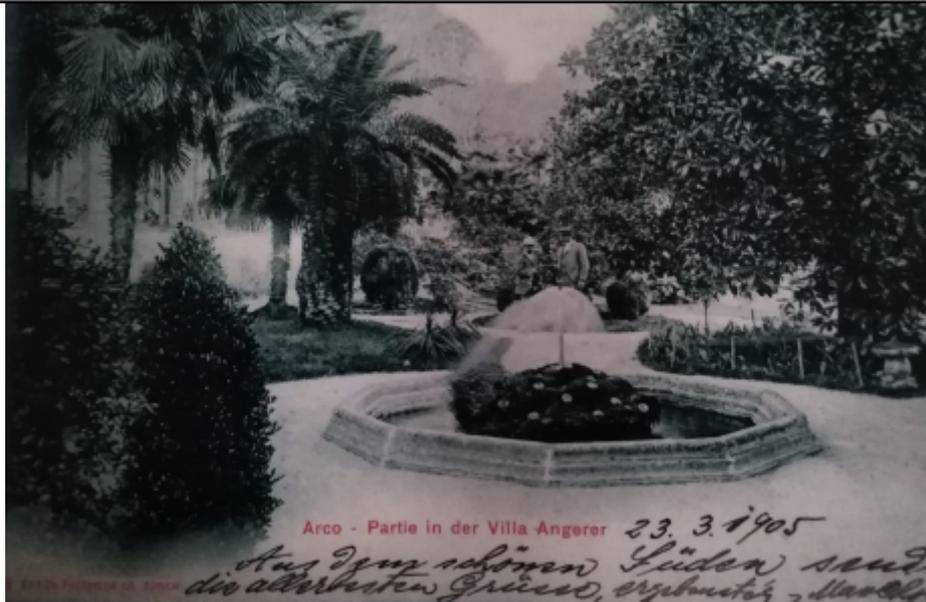
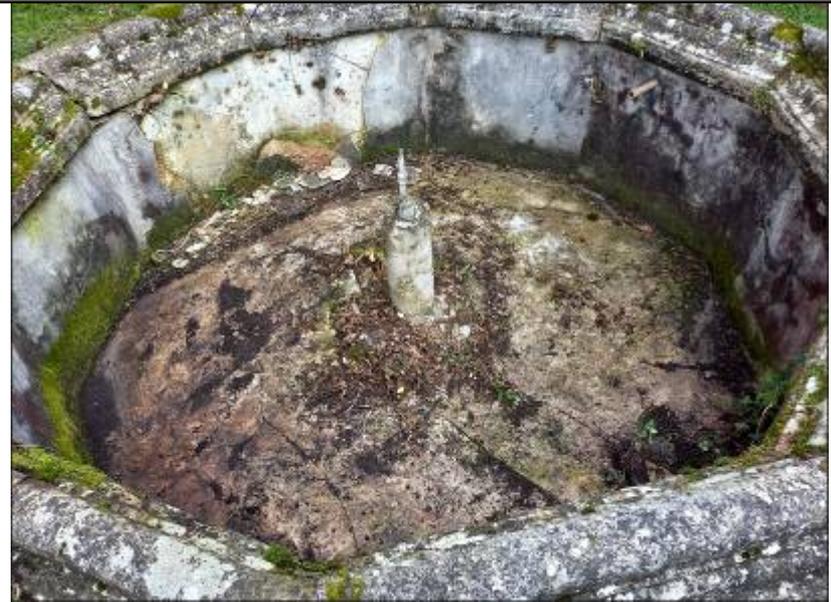
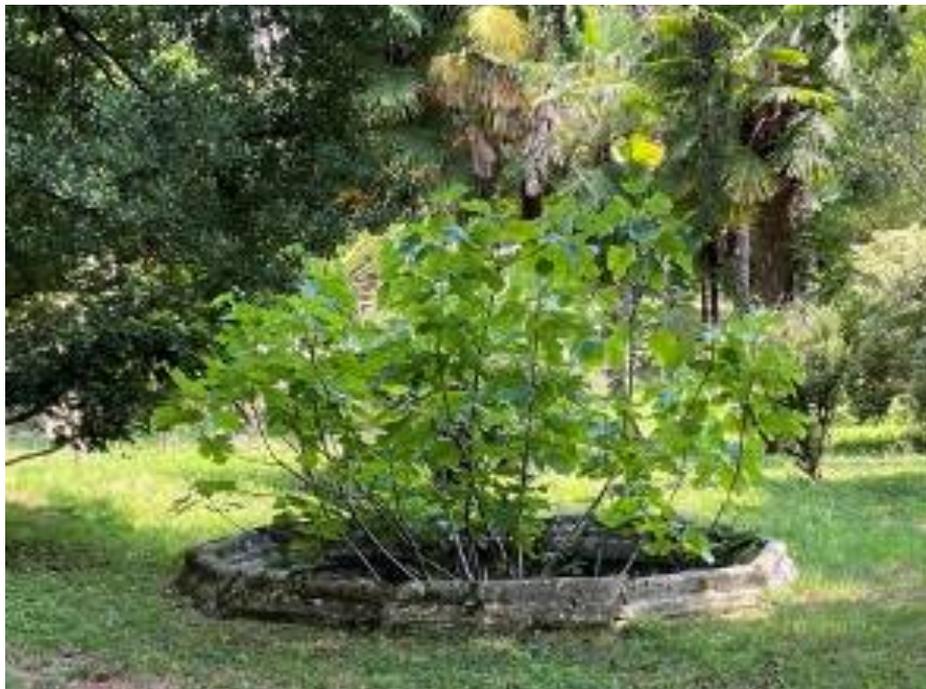
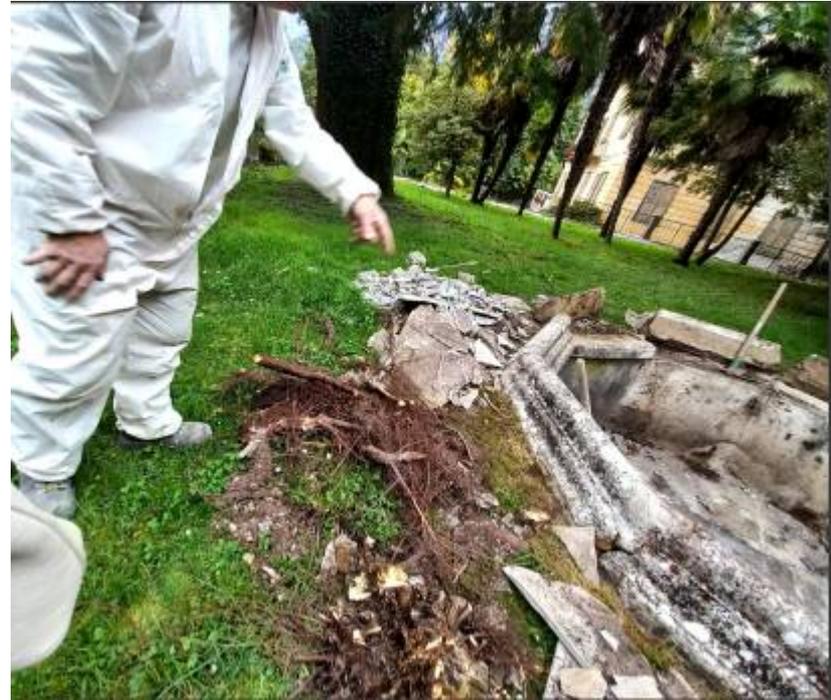
La vasca superiore, il particolare stato di degrado e gli impianti originali
